## イチヨウ回復プロジェクト

### 2、3年 環境工学科環境科学コース

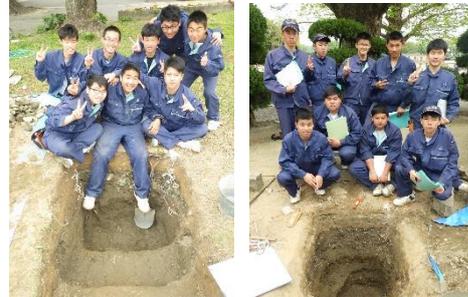
←土壌断面観察  
(右 トイレ側、  
左 校庭側)

校庭側では深さ20~40cmに小さな川石が締固められてきた、昔の道路とも思えるような不透水層が見つかりました。不透水層はおおむね水平であり、人工的に作られた層であるように考えられます。誰が何のためにいつ作ったものか、過去100年の来歴調査からもイチヨウの周りに何か建造物があった記録も残されておらず、詳細は不明です。

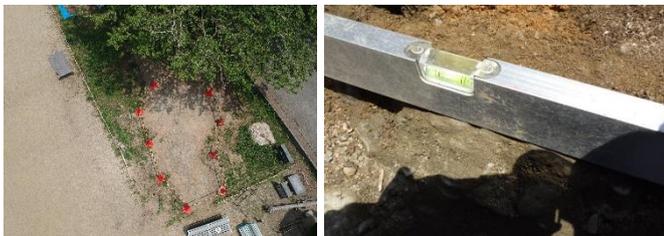
カラーコーンで囲った部分に不透水層が見られた。どこまで続くのかも不明。  
不透水層はほぼ水平に締め固められていた。人工的なもの？

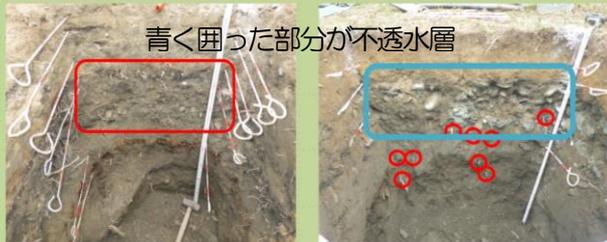
青く囲った部分が不透水層

トイレ側	校庭側
層の数	8層	5層
イチヨウの根	深さ30cm～70cmに多く見られる。堅固な層もある。	深さ50cm～60cmに少し見られる。深さ20cm～40cmに路盤の層。
その他	全体的に砂質壤土で下部ほど湿り気が多いが、健全な土壌。	全体的に砂質壤土で下部ほど湿り気が多く、土は灰色。

校庭側のイチヨウの根は、不透水層を避けるように不透水層の下側に見られました。不透水層の下の土壌はシルト質の土壌であり、慢性的な嫌気状態を呈しており、現状の土壌環境では空気や水分の循環は難しく、植物の生育にはかなり不適だと思われます。
